**Transformaties met staalskelet - 2 november 2023**

**Rob Doomen – Pieters Bouwtechniek**

# Pakhuis Santos Rotterdam

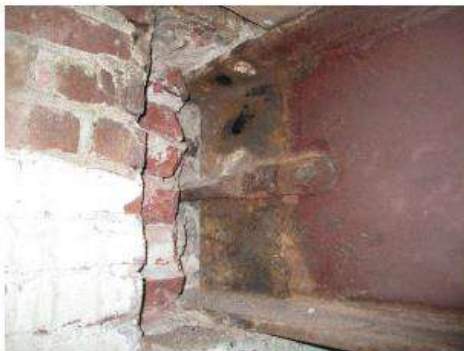
Locatie profiel : C; Etage 3  
Fotonummer :291  
Bevinding : Corrosie/ delaminatie

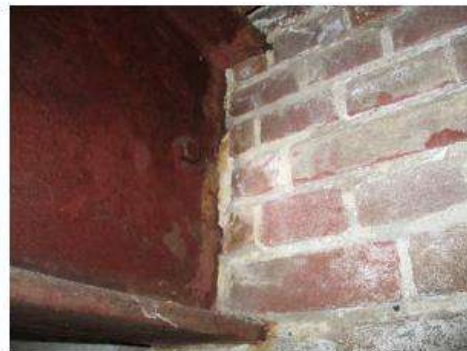
Locatie profiel : C; Etage 3  
Fotonummer :292  
Bevinding : Corrosie/ delaminatie

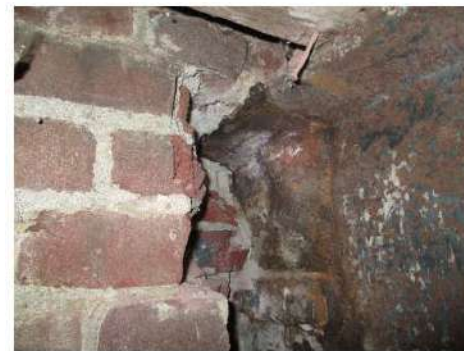
Locatie profiel : C; Etage 2  
Fotonummer :399  
Bevinding : Visueel geen materiaalafname zichtbaar.

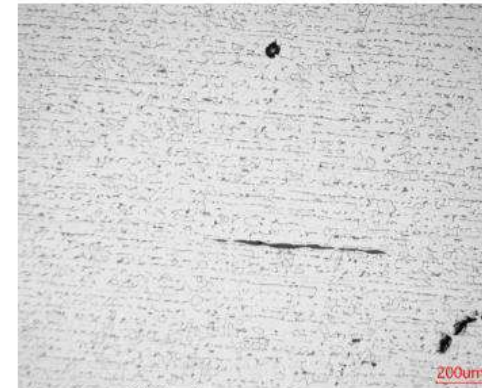
Figuur 5.1: V3 kolom, microstructuur kern

De monsters zijn geprepareerd voor onderzoek van de microstructuur. Na inbedden van een dwarsdoorsnede over het monster in bakeliet, zijn deze geschuurd en gepolijst en vervolgens geëit met 2% Nital. In Figuur 5.1 tot en met Figuur 5.4 wordt als voorbeeld de microstructuur van het monster van de kolom van verdieping 3 getoond. Hierin is te zien dat de microstructuur voornamelijk bestaat uit ferriet, waarbij opvalt dat de korrels aan de rand van het materiaal groter zijn dan in de kern (vergelijk Figuur 5.1 met Figuur 5.3 en Figuur 5.2 met Figuur 5.4). Ook is duidelijk dat zich aan de rand van het materiaal minder insluitingen bevinden dan in de kern. Dit duidt op een inhomogene structuur en de aanwezigheid van een segregatiezone in de kern van het materiaal. Dit komt overeen met de bevindingen wat betreft de chemische samenstelling van het materiaal, waaruit volgt dat dit ongekalkmeerd staal betreft.
